CHIESA DI SAN GIOVANNI BATTISTA CAPPELLA DI SAN LUIGI TELGATE

PROPOSTA DI INTERVENTO

*Descrizione della situazione emersa dopo i primi sondaggi visivi condotti
nell'interno della chiesa*

Luzzana Restauri srl

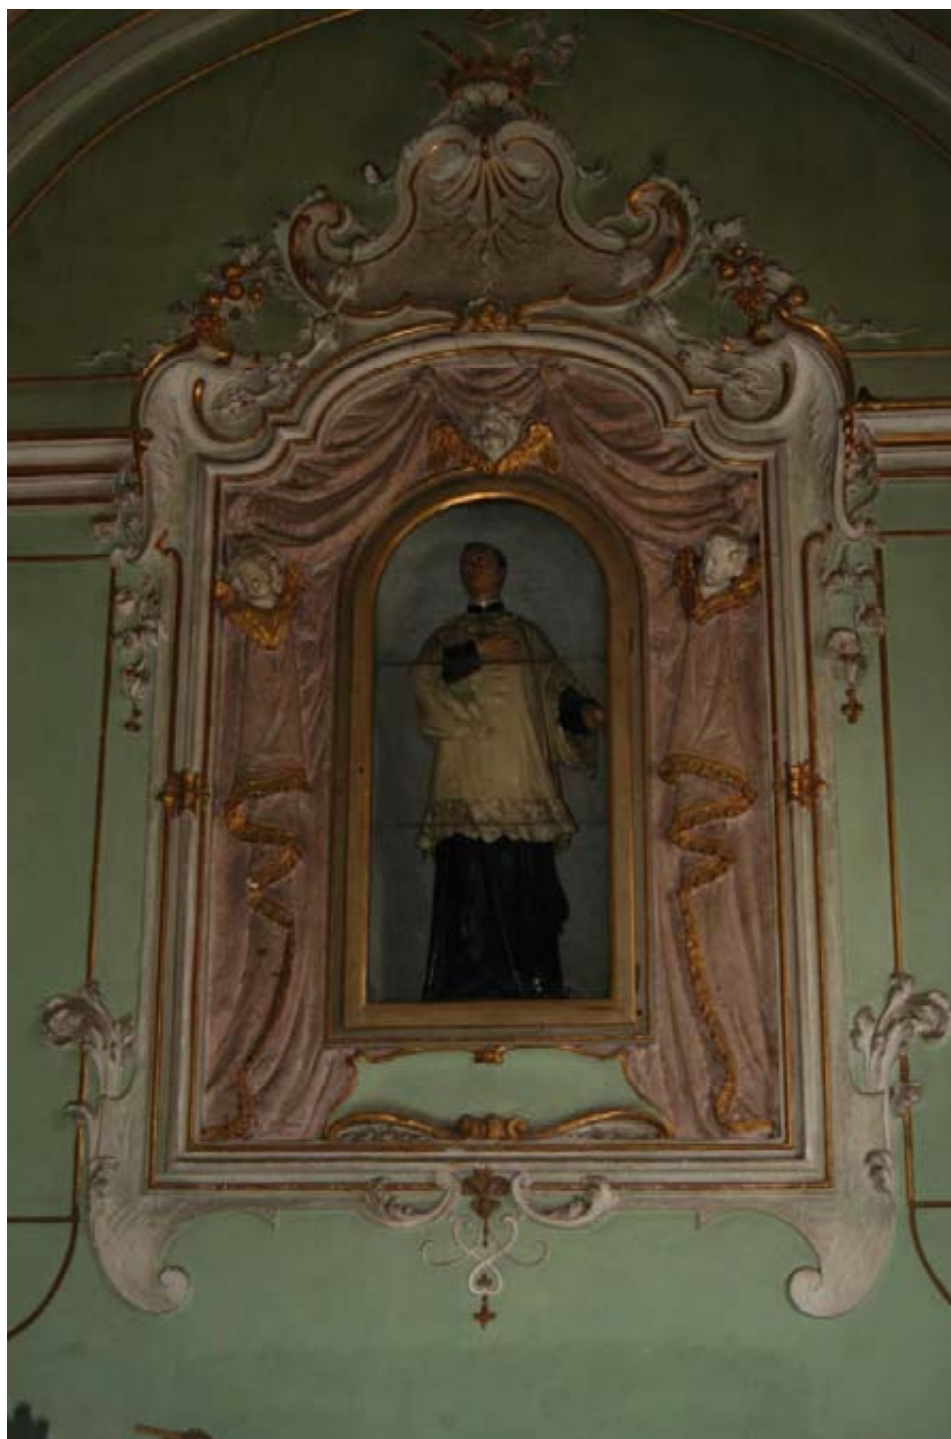
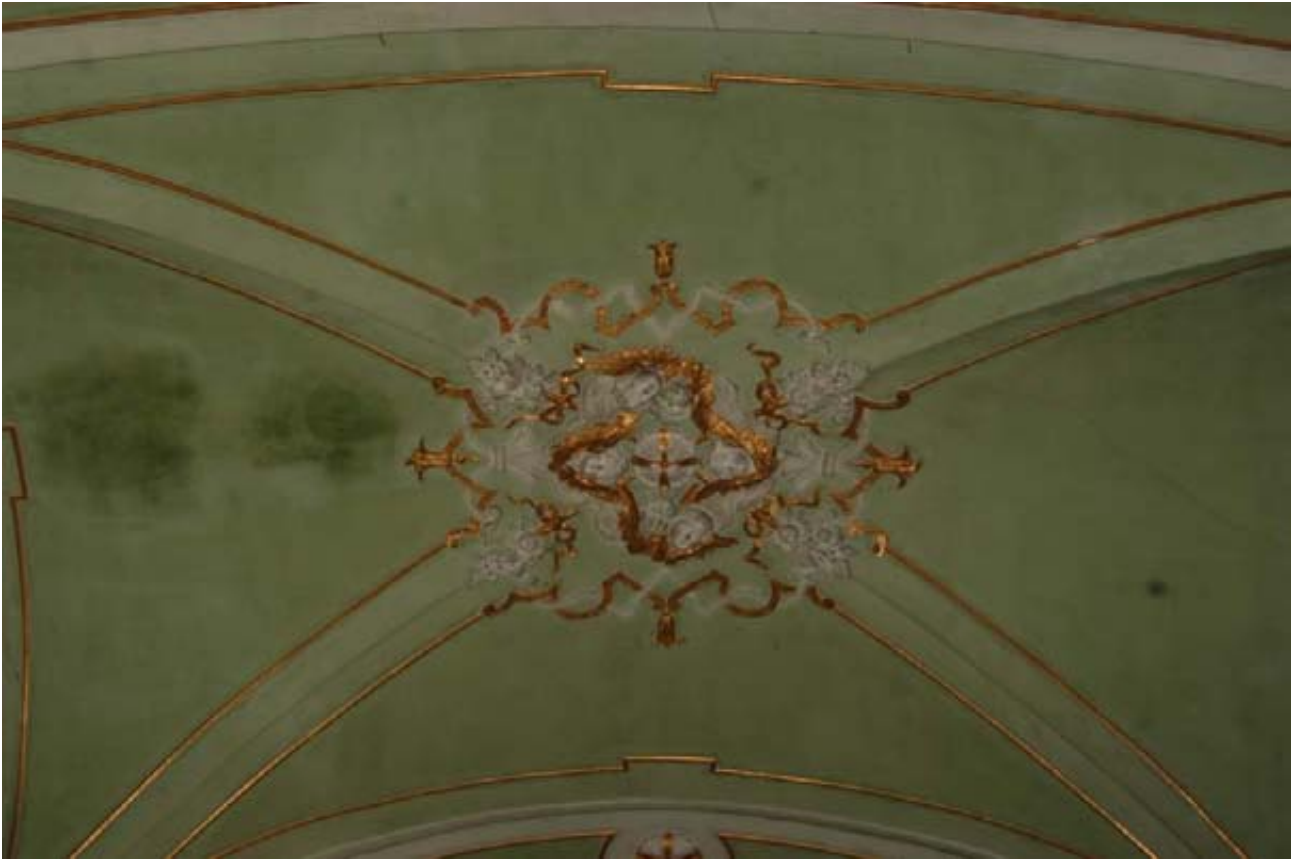
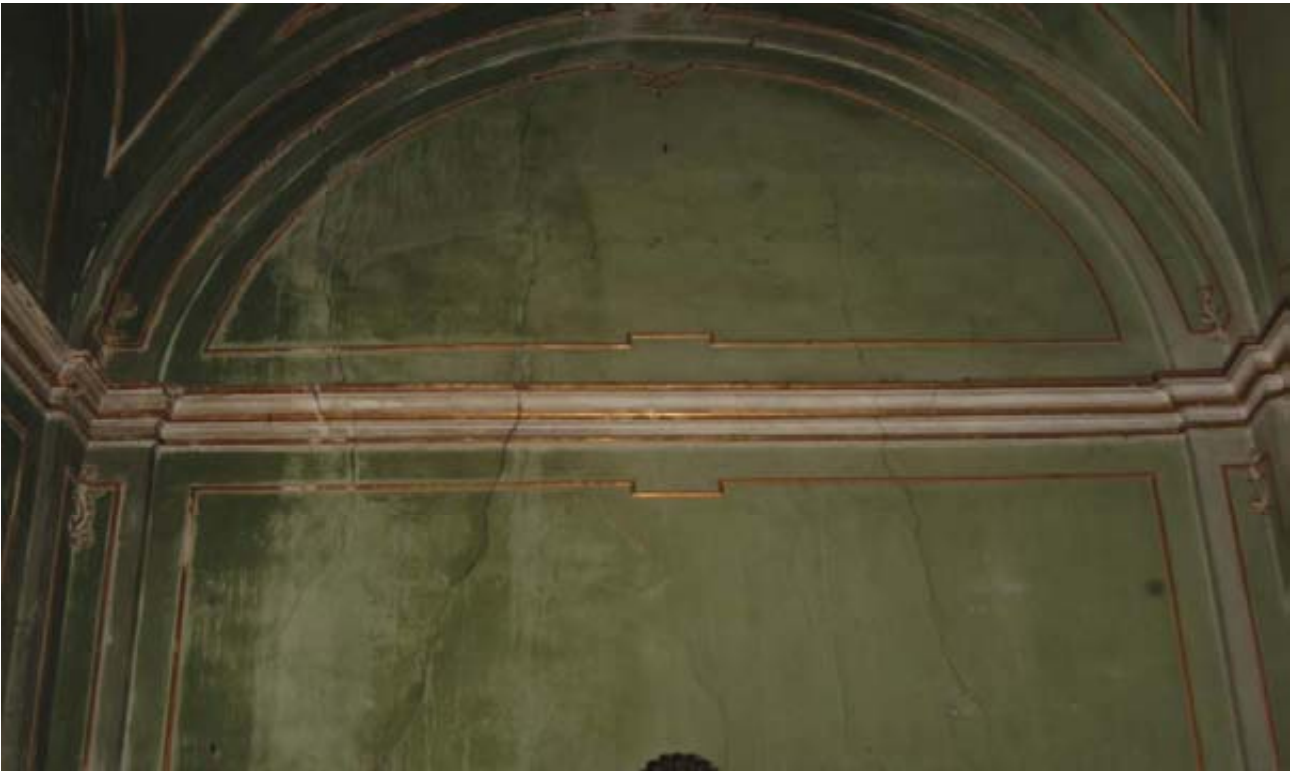
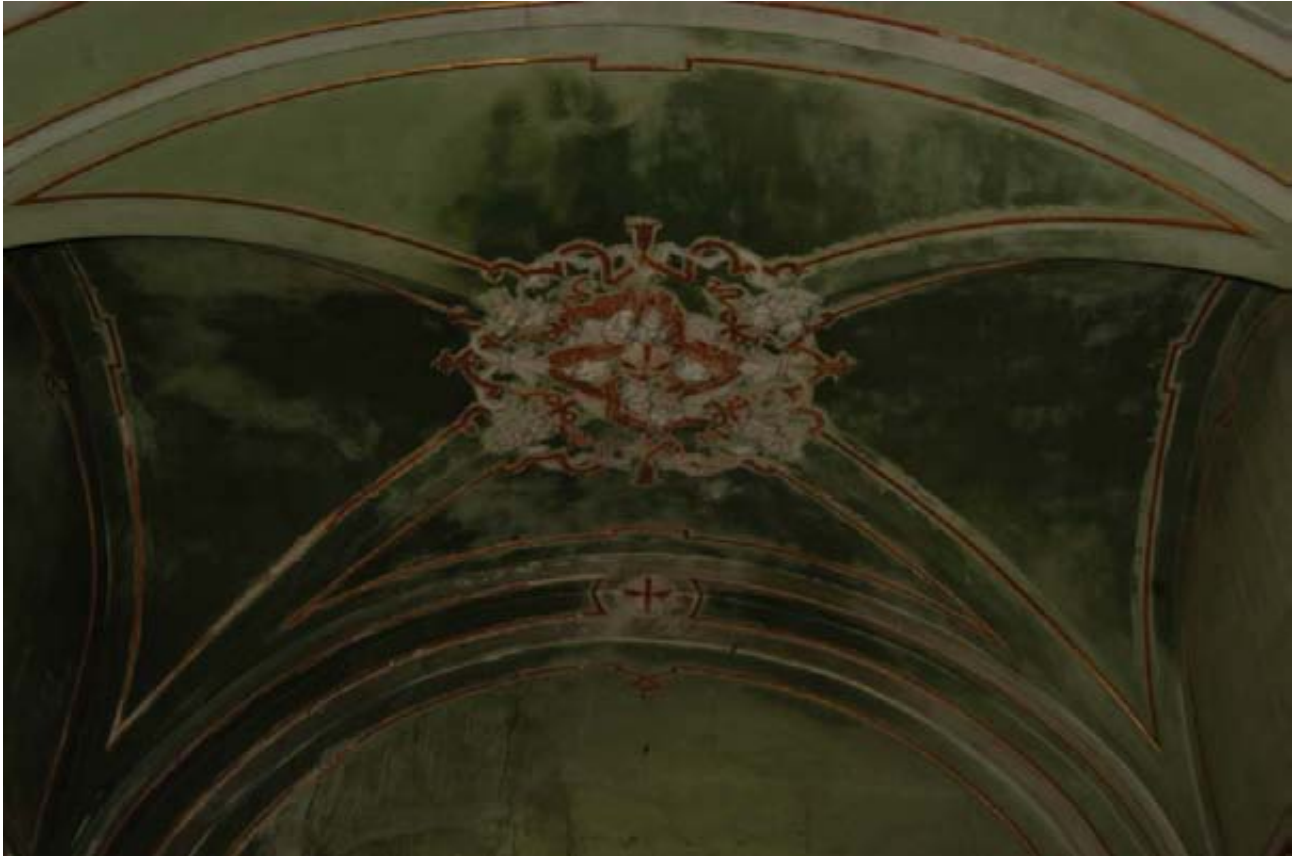
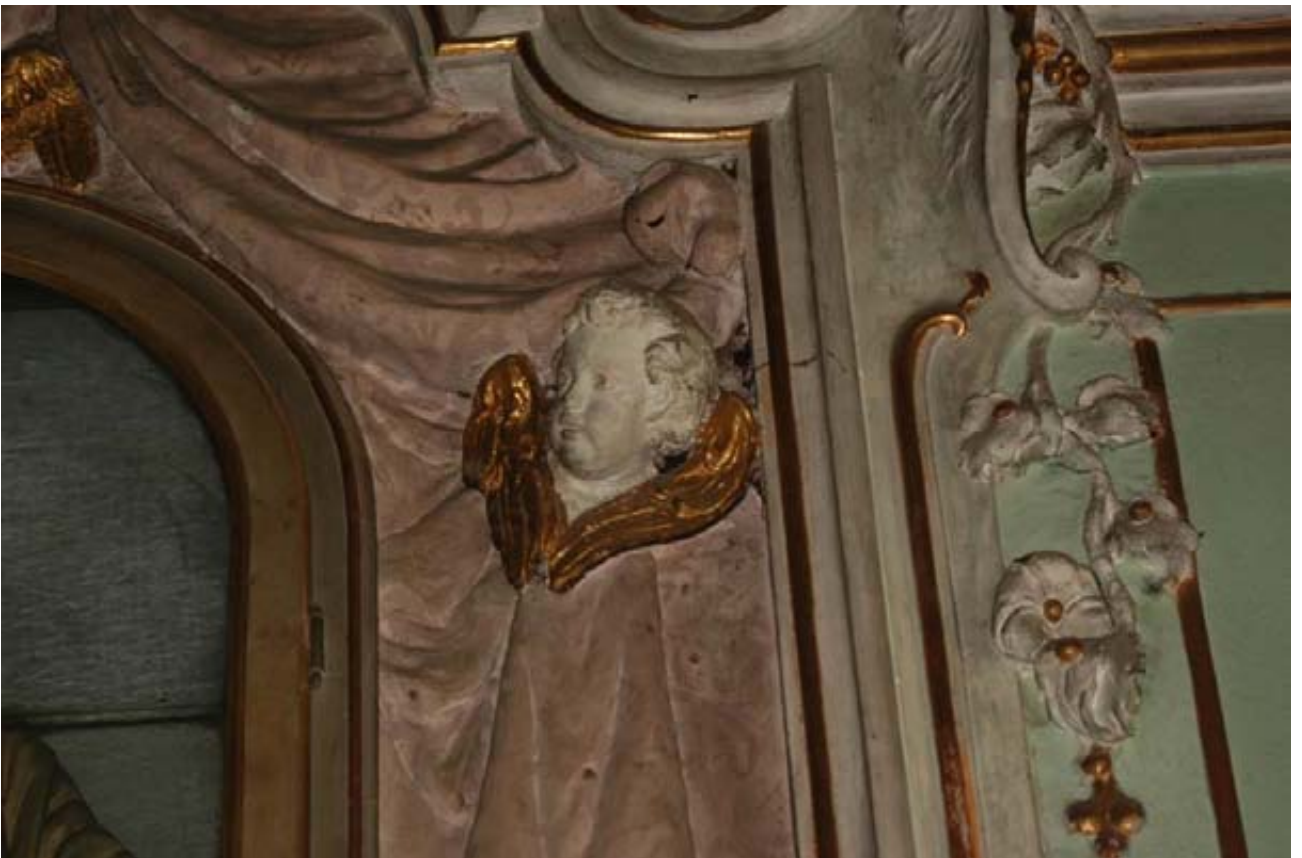
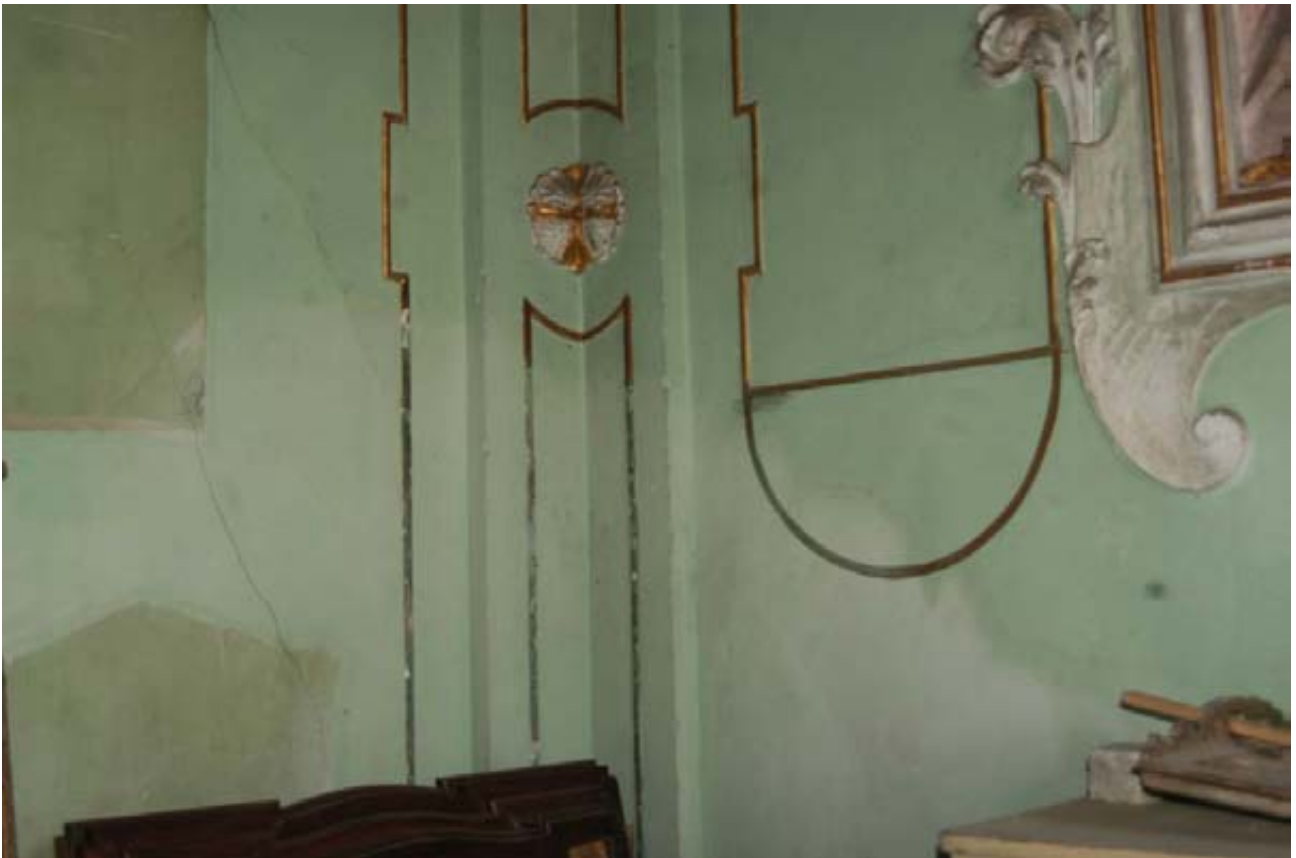
La superficie risulta offuscata e cromaticamente alterata per la presenza di consistenti depositi di particolato carbonioso e pulverulento, che ne ha appesantito i toni.

Si riscontra inoltre la presenza di macchie scure sulle volte presumibilmente imputabili, data la loro tipologia, a passate infiltrazioni dal manto di copertura, le quali nel loro processo di essiccazione hanno comportato questa localizzata alterazione cromatica.

Tuttavia la parte maggiormente degradata della superficie della cappella risultano essere le fasce basse dove si riscontra la presenza di rifacimenti di stucchi, di ridipinture eseguite a lavabile, di lacune nelle cornici dorate e di distacchi nella zoccolatura. Questo ammaloramento, data la sua particolare localizzazione, potrebbe essere seguito sia della presenza di umidità di risalita (che verrà misurata nel corso dell'intervento di restauro) sia a seguito di appoggio di oggetti che hanno rovinato la superficie.

Diffusa in più punti è la presenza di crepe, anche di antica origine e già stuccate. Queste ultime si sono col tempo riaperte e, insieme alle altre, sono oggi chiaramente leggibile per l'annerimento dei margini delle fessure.

Immagini dello stato di conservazione
